## 改造屋頂結構 苗栗縣興隆國小營造節能、省電的學習環境

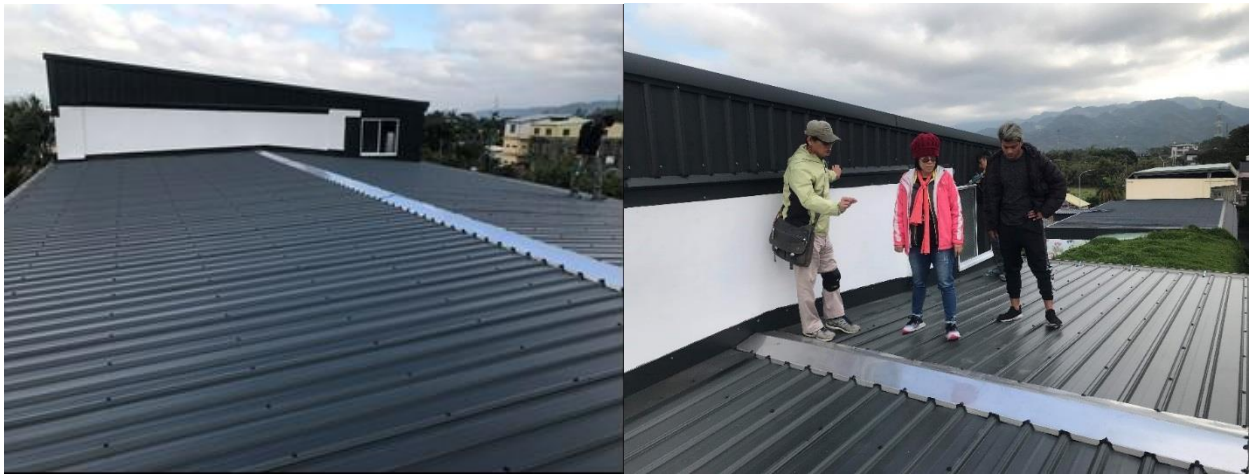
此次西棟校舍施工，以 C 型鋼構造組立及採用屋面蓋彩色鍍鋼板與側牆面蓋鍍鋅板為重點，屋脊使用不銹鋼蓋板，蓋板兩邊使用山型發泡 PE 封口條，達到防水功能隔熱成果更加完善，除了增加原本屋頂結構之使用壽命更增加造型美感，而經由天溝之設計，讓雨水可以隨著天溝引至排水溝，也因此避免雨水沿著外牆流至教室，接續未來可搭配規劃雨撲滿之概念，將與水引至雨撲滿內，有效回收及利用。
