老舊校舍屋頂破損 國教署協助改善隔熱漏水問題

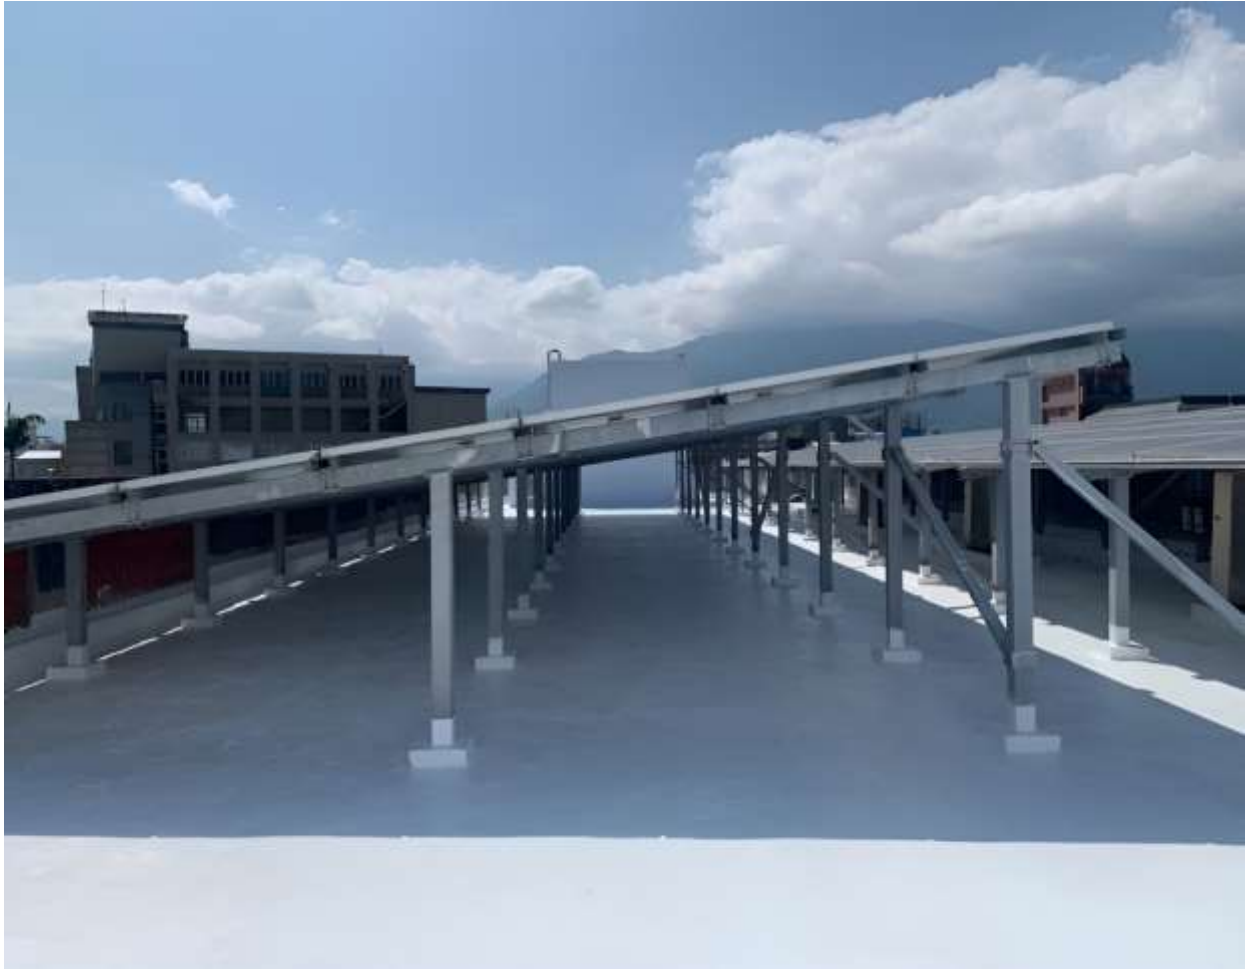
以國立花蓮高商為例，該校人文館於民國 77 年啟用，屋頂原有防水毯破損嚴重，導致雨水滲漏流竄，且迎風面的北側樓梯因長年濕氣使內部鋼筋生鏽腐蝕，其周圍混凝土產生裂縫剝離、水泥崩落。經補助計畫，打除頂樓破損防水層至結構體及樓梯間剝落的水泥塊，進行落水孔疏通，重新鋪設混凝土及防水漆，並以高壓灌注防水工法施作，改善雨水滲入問題。
